Untersuchung von ECOPREC auf umweltrelevante Merkmale

Prüfberichte Nr. 2312002, 2204066 und 2204070 der Asphalta Prüf- und Forschungslaboratorium GmbH

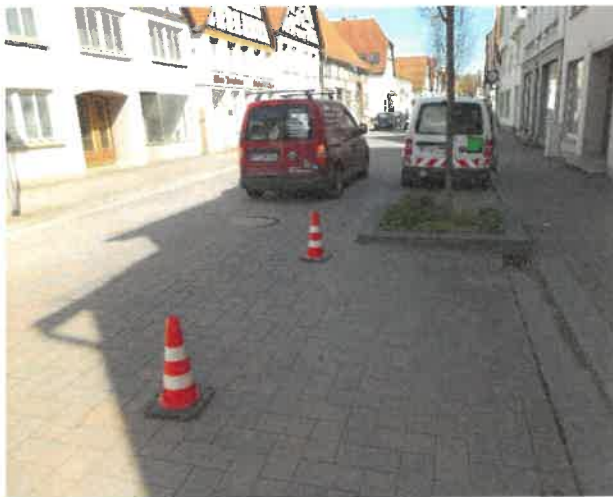
Bild 2: geprüfte Pflasterdecke, Mittlere Str. 49, 32676 Lügde

Auftragsgemäß sollte an einer im Jahre 2013 hergestellten Pflasterdecke das Wasserinfiltrationsvermögen in situ ermittelt werden. Die Fläche war bezeichnet mit *Mittlere Straße, 32676 Lügde*. Die Messung des Infiltrationsbeiwertes erfolgte auf der Pflasterdecke mittels Doppelring-Infiltrometer. Die Pflasterdecke wurde unter Verwendung von ECOPREC Bettungs- und Fugenmaterial hergestellt.

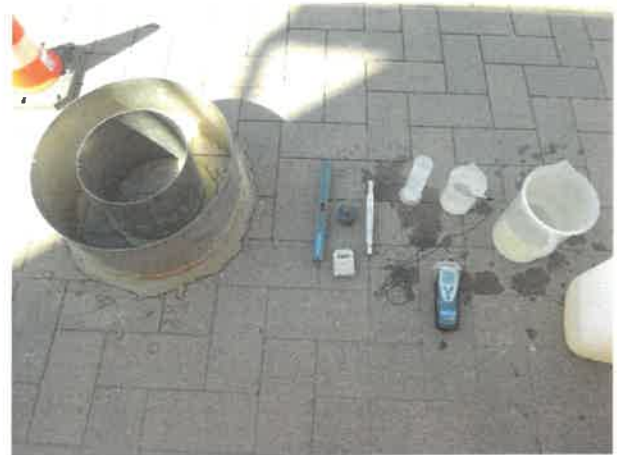
Die Bestimmung des Infiltrationsbeiwertes wurde mittels Doppelring-Infiltrometer mit einer Ringkombination 30/55 mm nach [1] an der o.g. Messstelle durchgeführt. Die Wasserbeaufschlagung betrug mindestens 30 min.

Bild 3: Versuchsaufbau Doppelring-Infiltrometer
